Adviescommissie praktijktoepassing brandveiligheidsvoorschriften

ADVIES

Registratienummer: 1507-1
Betreft: Doodlopende galerij bestaand appartementengebouw
Trefwoorden: Bouwbesluit 2012, woongebouw, gelijkwaardigheid, handhaving, bestaande bouw, vluchtroute
Datum: 28 oktober 2015
Status: *Definitief*

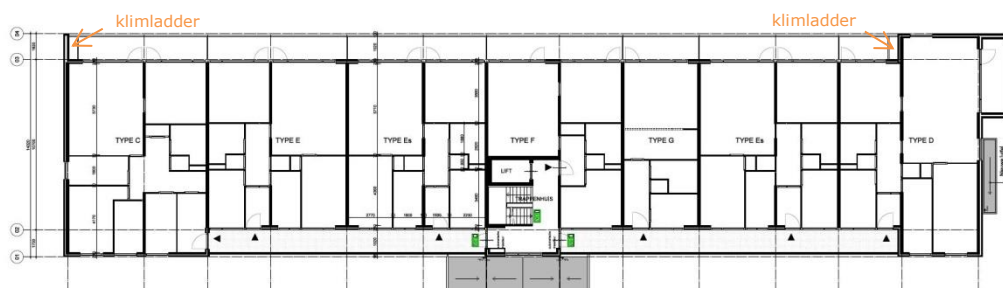
Op de begane grond van elk appartementengebouw bevindt zich een bergingenblok met op beide koppen een woning die uitkomt op het aansluitende terrein. Daarboven bevinden zich vier verdiepingen die elk worden ontsloten via het (enige) centrale trappenhuis in het midden van het gebouw. Het centrale trappenhuis ontsluit op elke verdieping de galerij. In totaal bevinden zich 30 appartementen in elk gebouw waarvan er 28 zijn aangewezen op het centrale trappenhuis. In totaal is in elk gebouw ca. 2.350 m² gebruiksoppervlakte aan woonfuncties aangewezen op het centrale trappenhuis. De hoogste vloer ligt op 11,2 m boven het aansluitende terrein.

Het bergingenblok op de begane grond is ook toegankelijk via het centrale trappenhuis middels een zelfsluitende deur. Woningtype F komt op alle verdiepingen direct uit in het centrale trappenhuis. De kopwoningen (woningtypen C en D) beschikken op alle verdiepingen op het balkon over een 'eigen' klimladder aan de muur die een vluchtmogelijkheid verschaft naar een lager gelegen bouwlaag en het aansluitende terrein. De balkons van de tussenwoningen zijn voorzien van een wegklapbaar balkonscherm, waardoor ook voor deze woningen de vluchtmogelijkheid via de klimladder bereikbaar is.
